Projekt:	2324028.2 Stans, Pilatus Flugzeugwerke, Objektschutz Arealerweiterung
Betreff:	Auswirkung des realisierten Rutschungsabbaus auf die Gefährdungssituation der spontanen Rutschprozesse
Erstellt von:	Stefan Tobler, GEOTEST AG
Supervision:	Markus Liniger, GEOTEST AG
Verteiler:	Roland Haas, Pilatus Flugzeugwerke AG, Project Manager Infrastructure Beat Ettlin, Kanton Nidwalden, Amt für Wald und Naturgefahren

1. Ausgangslage

4. Realisiertes Projekt

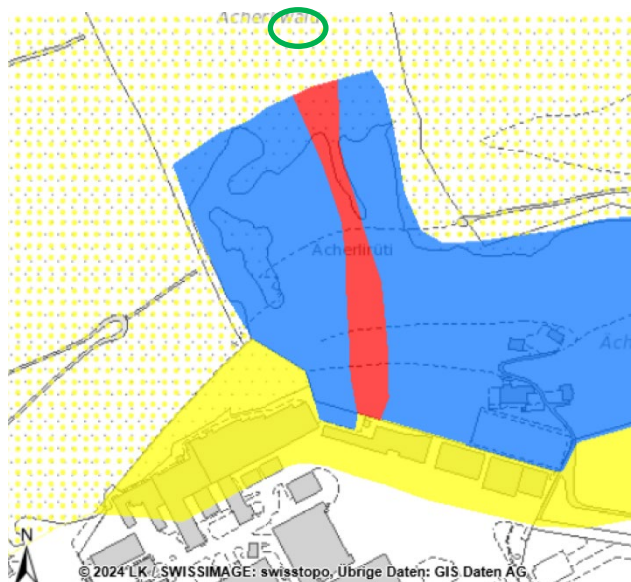
Im Hang oberhalb des Areals der Pilatus Flugzeugwerke AG ist weiträumig eine mittlere (blaue) und zentral ein Streifen mit erheblicher (roter Gefährdung) ausgeschieden (siehe Abbildung 1).

Die rote Gefahrenstufe begründet sich mit einer spontanen Rutschung, die sich im Jahr 2015 im oberen, bewaldeten Hangbereich aktivierte. Damals wurde ein Volumen von gut 1'500 m³ angerissen. Die Hauptmasse rutschte rund 30 m talwärts und blieb auf der Gleitfläche liegen. Ein kleinerer Teil bewegte sich bis an den Fuss der Rutschung und blieb ebenfalls noch im bewaldeten Hangbereich liegen. Nur ein sehr geringer, dünnflüssiger Volumenanteil floss bis an den Hangfuss.

Diese instabile, seit dem Jahr 2015 angerissene Rutschmasse führte in diesem Bereich lokal zu einer erheblichen Gefährdung in der im Jahr 2020 revidierten Gefahrenkarte [4].

Abbildung 1: Auszug aus der Gefahrenkarte Rutschprozesse Stans (WebGis Kt. NW, abgerufen 02.08.2024). Die Lage der instabilen Rutschmasse ist grob mit grünem Kreis markiert.

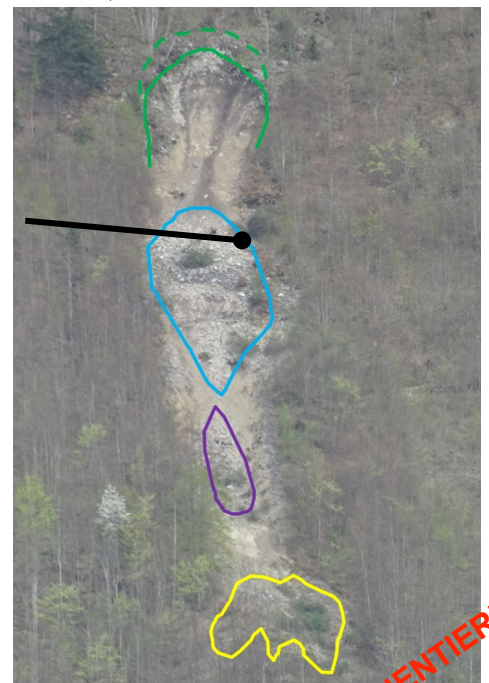
- Erstellung Zugangspiste von bestehender Waldstrasse von Westen und Montage temporärer Abrollschutz,
- Abbau übersteiler, instabiler Anrissbereich und entfernen instabile Randbereiche (grün in Abb. 2)
- Abbau instabile Hauptmasse auf der Rutschfläche (blau in Abb. 2)
- Abbau instabiles Material im unteren Bereich und Fussbereich (violett und gelb in Abb. 2) der Masse sowie sicheres Einbauen dieses Materials seitlich des Fussbereichs,
- erstes Begrünen der Fläche mit Stecklingen und Ansaat.

Abbildung 2: Ansicht Rutschung Bürgenberg mit skizzierten Hauptbereichen (aus [2]), welche für das Projekt von Relevanz waren (Foto 08.04.2024). Die Erschliessungspiste von Westen her ist mit schwarzem Pfeil eingezeichnet.

- 460 m³ aus dem Anrissbereich (grüner Bereich in Abbildung 2),
 - 690 m³ aus dem Hauptbereich (blauer Bereich in Abbildung 2),
 - Rund 350 m³ aus dem unteren und Fussbereich (violetter und gelber Bereich in Abbildung 2).
-
- Das Volumen aus dem Anriss- und dem Hauptbereich der Rutschung (1'150 m³) wurden für den Bau der Erschliessungspiste sowie zur lokalen Instandstellung der bestehenden Forststrasse weiter westlich verwendet.
 - Die rund 350 m³ aus dem unteren Bereich der Rutschfläche und aus dem Fussbereich wurden seitlich (östlich angrenzend) vom Fuss der Rutschfläche, flächig, abgetrept und lagenweise verdichtet eingebaut. Mit dem sicheren Einbau wird ein weiteres Abrutschen verhindert.

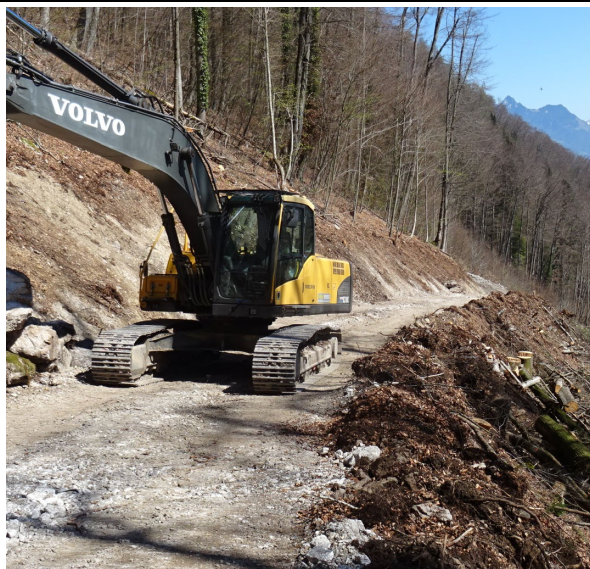
Abbildung 3: Erstellte Zufahrtspiste, Blick nach Osten zur Rutschung, 04.04.2025.

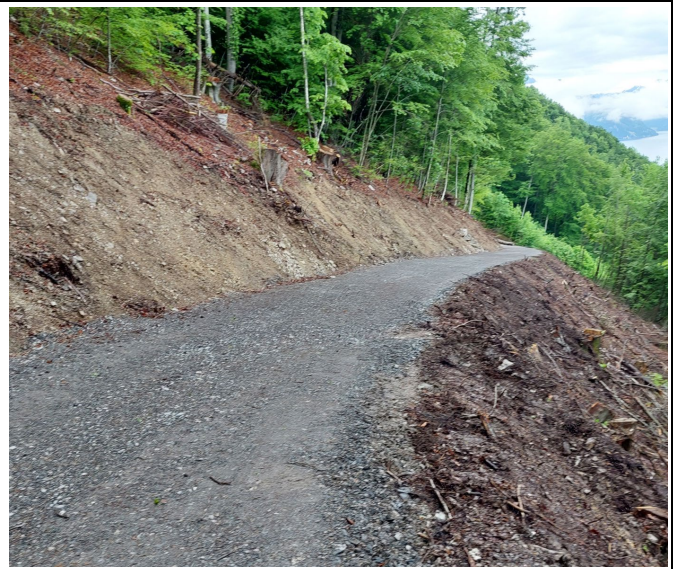
Abbildung 4: Zufahrtspiste, Blick nach Osten zur Rutschung, nach abgeschlossener Arbeit, 13.05.2025.

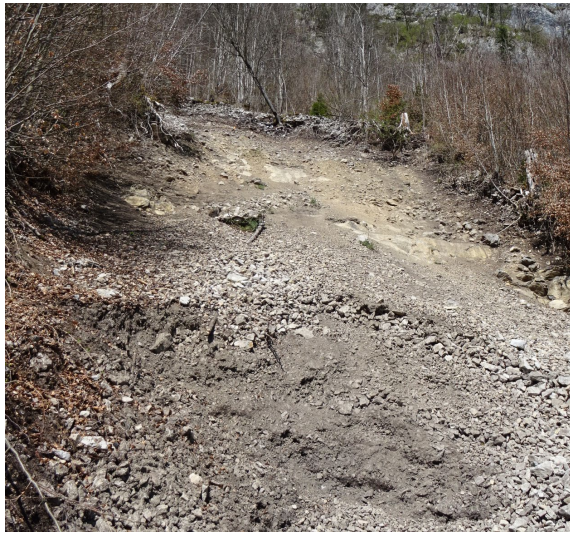
Abbildung 5: Blick zum Anrissbereich, 04.04.2025. In den steilen Bereichen steht der Fels an.

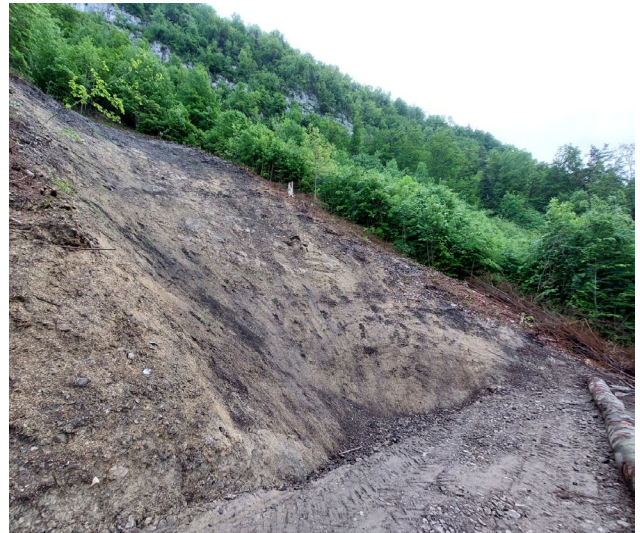
Abbildung 6: Blick zum vormaligen zentralen Depot und Anrissbereich nach abgeschlossener Arbeit, 13.05.2025. Die Zufahrtspiste / Berme mit durchlässigem Material ist erkennbar. In der Rutschfläche wurden Stecklinge und eine Saat aufgebracht.

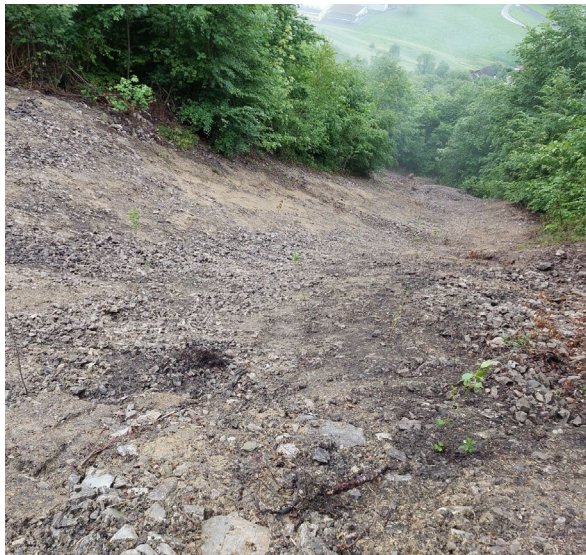
Abbildung 7: Blick über die abgebaute Hauptmasse der Rutschung hinunter zum Fuss, die Stecklinge sind erkennbar, 13.05.2025.

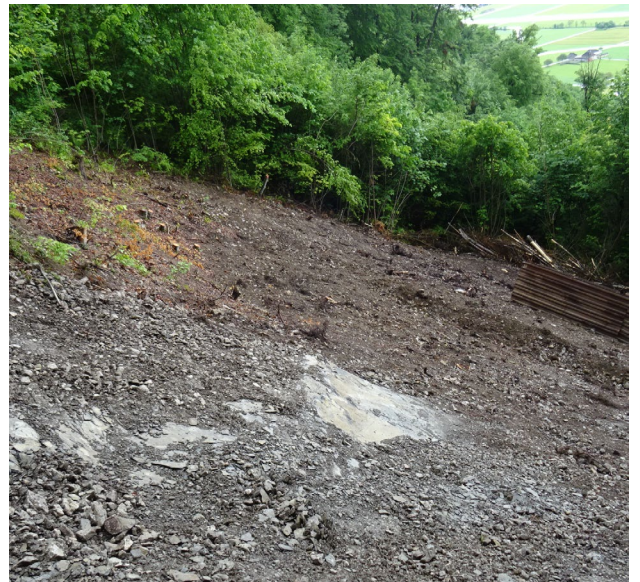
Abbildung 8: Ansicht Fussbereich der vormaligen Rutschmasse. Im Vordergrund ist der anstehende Fels erkennbar. Im Hintergrund ist das flächig lagenweise eingebautn Material erkennbar. Zudem sind am rechten Bildrand die temporär als Abrollschutz gestellten Stahlpalisaden ersichtlich, 06.05.2025.
