## BAUINVENTAR GEMEINDE STANS

Verzeichnis der geschützten und schutzwürdigen Gebäude und Baugruppen

### HAUS-ZU-HAUS-INVENTAR

<b>Ort</b> 6370 Stans	<b>Objekt</b> Organistenhaus	<b>Adresse</b> Knirigasse 5	<b>Parz.-Nr.</b> 46	<b>Ass.-Nr.</b> 392.1
--------------------------	---------------------------------	--------------------------------	------------------------	--------------------------

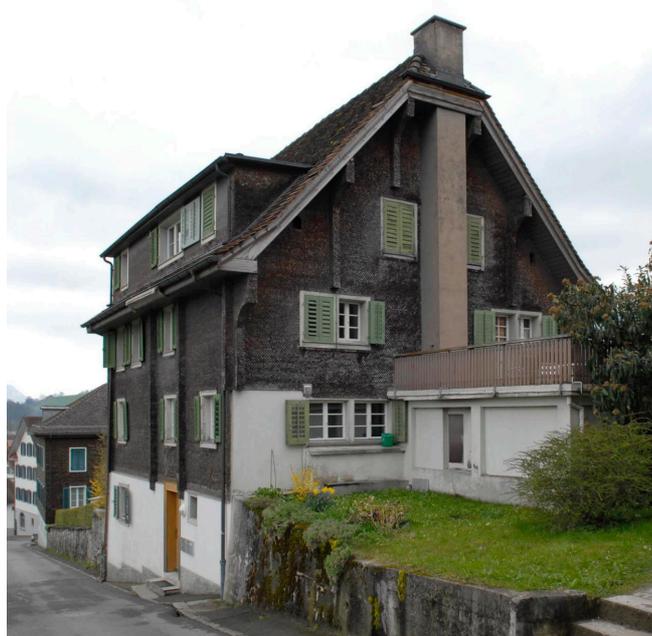
Dreigeschossiger Bauernhaustypus in Blockbauweise mit massivem Sockel, Schindelschirm im Hauptbau, Krüppelwalmdach mit Flachgauben, Blockbaustruktur an der Fassade ablesbar. Sich an der Knirigassenmauer anschmiegend. O-seitige verzierte Eingangslauben.

Bild oben: Ansicht von Südwesten  
Bild unten: Ansicht von Nordosten
