BAUINVENTAR GEMEINDE STANS

Verzeichnis der geschützten und schutzwürdigen Gebäude und Baugruppen

HAUS-ZU-HAUS-INVENTAR

OrtObjektAdresseParz.-Nr.Ass.-Nr.6370 StansÖkonomiegebäudeNägeligasse 826489.2

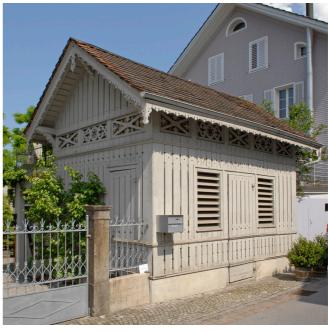
An der Gartenmauer stehendes Gartenhaus im Schweizerhausstil. Auf rechteckigem Grundriss unter Satteldach errichtet. Vertikale Holzschalung mit diversen laubsägetypischen Holzverzierungen. Dachrand mit ausgesägten Holzverzierungen.

Bild oben: Ansicht von Westen Bild unten: Ansicht von Süden
